Den häckande sjöfågelfaunan i svenska sjörestaureringsobjekt

The breeding waterfowl in Swedish lake restoration objects

LEIF NILSSON

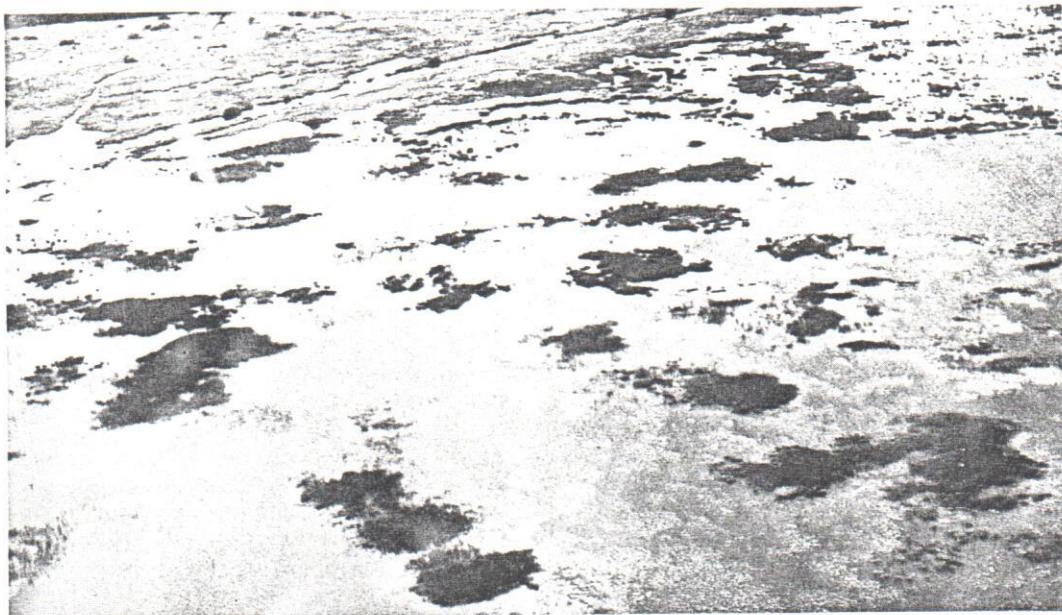
Figur 2 (ovan). Flygfoto över den norra delen av Hammarsjön visande den tilltagande igenväxningen med vass. Lägg dessutom märke till den tät flytbladsvegetationen i delar av området. – Bilden godkänd för publicering av försvarsstabén.
Aerial view of the northern part of Lake Hammarsjön showing the increasing growth of reed. Note the dense floating vegetation in part of the area.

1. N. Hammarsjön (C. Neideman). Figur 2. Sjön utgör en välkänd fågellokal och är upptagen på listan över internationellt skyddsvärda våtmarksobjekt (Anon. 1973). Genom utsläpp av avlopp från Kristianstad har den redan tidigare utpräglat näringssrika sjön blivit övergödd med en alltmera tilltagande igenväxning som följd (Björck 1971). Försök med mekanisk vegetationsbekämpning påbörjades 1974. – Endast delar av sjön inventerades. Tidigare har sjöns fågelfauna behandlats av Bengtsson (1967).

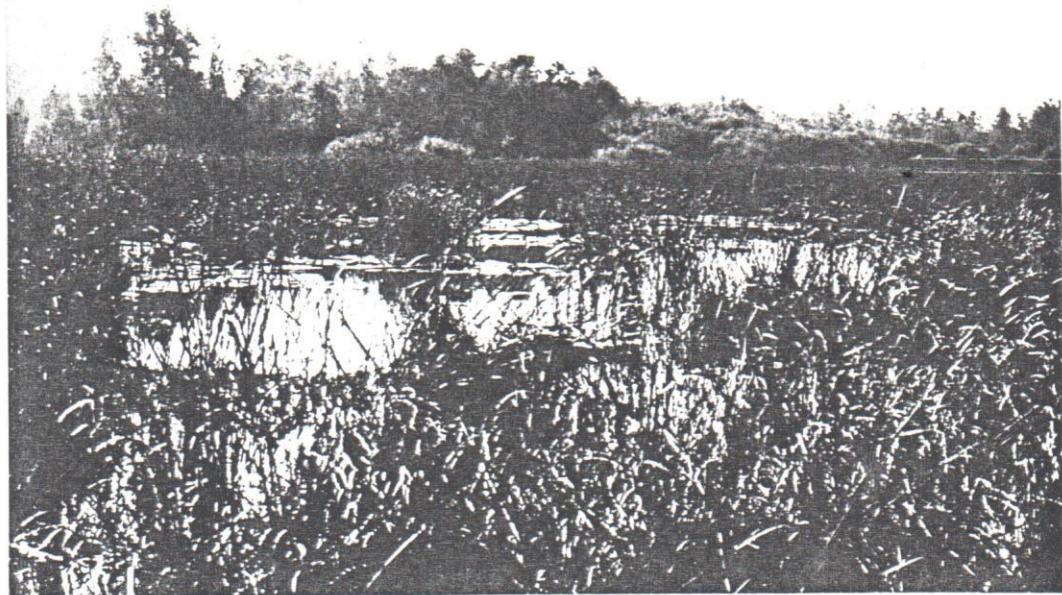
Figur 3 (nedan). Lillasjön vid Hästveda har till följd av avloppsutsläpp blivit kraftigt igenväxt och i stora delar förlorat sjökaratären.
As an effect of pollution by sewage, Lake Lillasjön has been heavily overgrown by emergent vegetation and has in part lost the character of a lake.

3. *Lillasjön* (A. Frennesson) Figur 3. Lillasjön är en mindre, tidigare relativt näringssatt sjö i Hästveda, som till följd av avloppsutsläpp blivit starkt förorenad och numera i stora delar är igenvuxen med gungflyvegetation (Graneli & Leonardsson 1972).

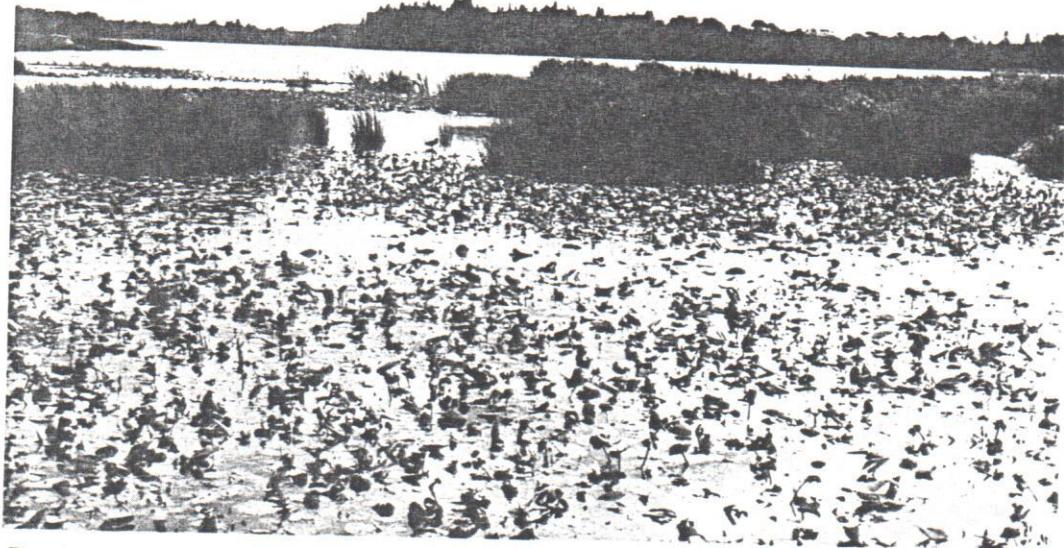
Figur 4 (ovan). Norra delen av sjön Trummen före restaureringen. Foto: S. Björck.
The northern part of lake Trummen before restoration.

6. *Trummen* (K. G. Stenberg). En starkt förorenad, tidigare oligotrof sjö vid Växjö (figur 4) där man under 1970–1971 genomförde den första restaureringen med sugmuddring, var-

vid sedimenten och vegetationen avlägsnades från en större del av sjön (Björck 1976), medan en mindre del sparades intakt till förmån för fågellivet. Fågelfaunan i sjön har behandlats närmare av Stenberg (1976).

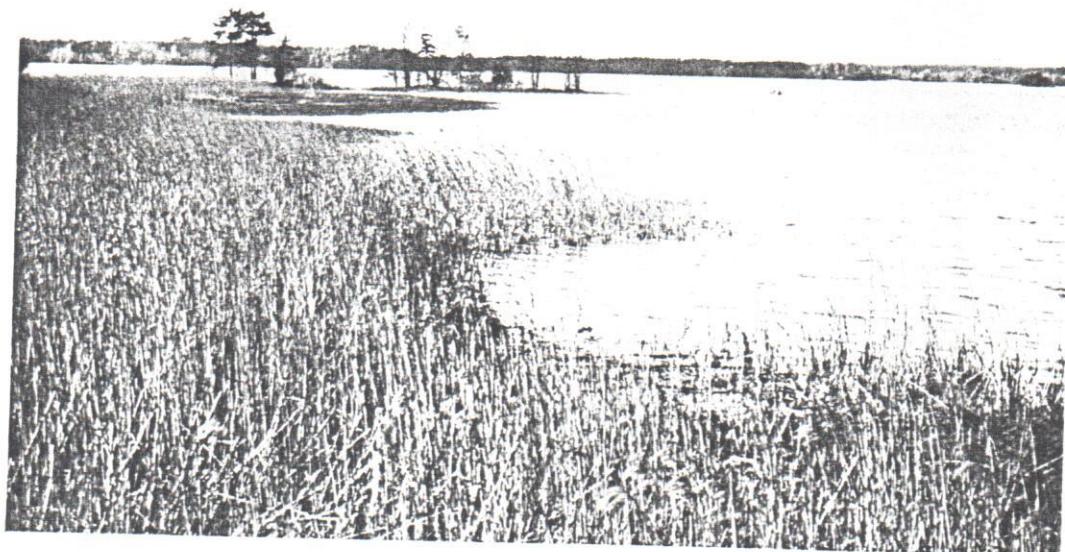
Figur 5 (nedan). Ryssbysjön var tidigare en näringfattig sjö men har till följd av avloppsutsläpp fått en frodig vegetation mot stränderna och en rik sjöfågelfauna.
Lake Ryssbysjön was formerly an oligotrophic lake but has obtained a rich reed vegetation around the shores as a result of pollution and has become a good bird locality.

13. *Ryssbysjön* (B. Carlsson). Figur 5. En tidigare näringssatt skogssjö, som genom avloppsutsläpp fått en starkt försämrad vattenkvalité och kraftig, ofta gungflyartad vegetation runt stränderna (Graneli & Leonardsson 1973). Sjöns fågelfauna har följts kontinuerligt under en längre tid av Nässjö ornitologklubb (1970).

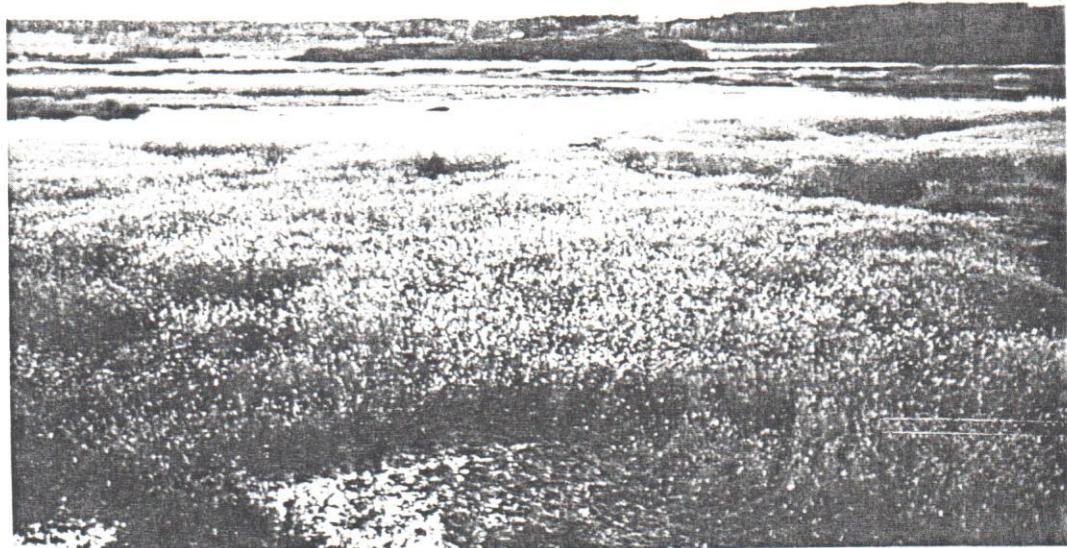
Figur 6 (ovan). Norra Hyn, som är en av Värmlands främsta fågelsjöar, är liksom många andra slättsjöar sänkt. Detta i kombination med tilltagande gödning från kringliggande åkrar har lett till en accelererande igenväxning som på sikt hotar sjöns existens som fågelsjö.

Norra Hyn is one of the foremost bird lakes in Värmland and, like many other lakes in agricultural areas, has had its water level lowered. As a result of this and of increased leakage of nutrients from surrounding farmland it is becoming overgrown by reeds at an accelerating rate.

16. *N. Hyn*. (L. Johansson). Figur 6. En av Värmlands bättre fågelsjöar. Efter tidigare sänkningar och genom inflytande från den kringliggande jordbruksbygderna har sjön blivit kraftigt gödd och fått betydande delar överväxna med storvuxen bladväxtvegetation. Till följd däremot och den ökande syretären under vinterhalvåret har sjöns bottenfauna och undervattensvegetation försämrats. Dess betydelse som fågellokal är på sikt hotad (Jonsson 1973). Sjöns fågelfauna har tidigare behandlats av Norell (1961) samt Johansson (1974).

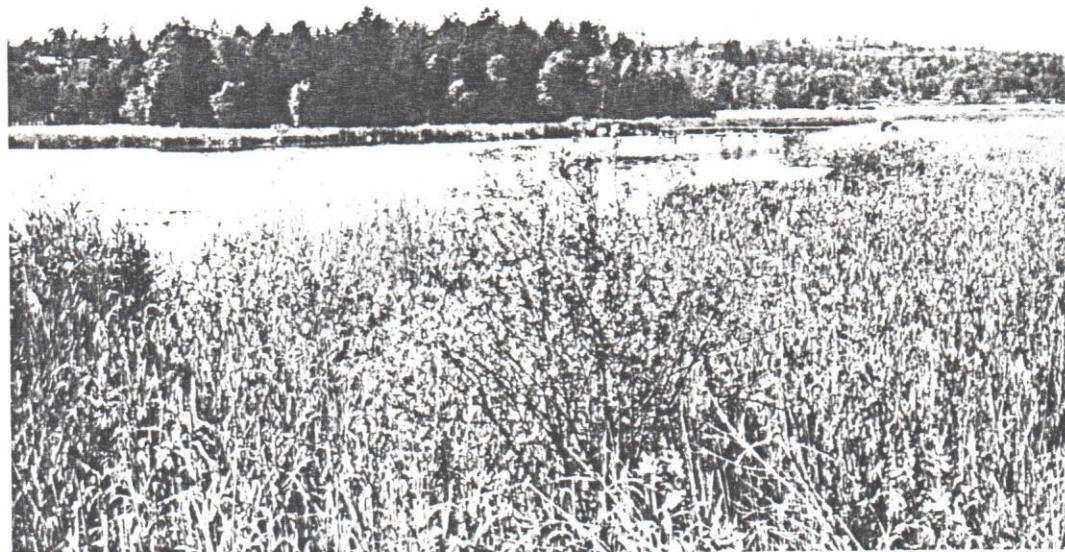
Figur 7 (nedan). Trehörningen är en mycket kraftigt förorenad tidigare oligotrof sjö i Huddinge vid Stockholm.
Trehörningen is a heavily polluted, formerly oligotrophic lake at Huddinge near Stockholm.

19. *Trehörningen* (A. Olsson). Figur 7. En tidigare näringfattig skogssjö som genom avloppsutsläpp från Huddinge blivit mycket starkt förenad med dålig vattenkvalité, döda bottnar samt tät vassar i stora delar av sjön som följd. (Orje & Co 1972). Restaurering medelst sugmuddring påbörjades 1975. En utförlig rapport från inventeringarna 1975 har presenterats av Olsson (1976).

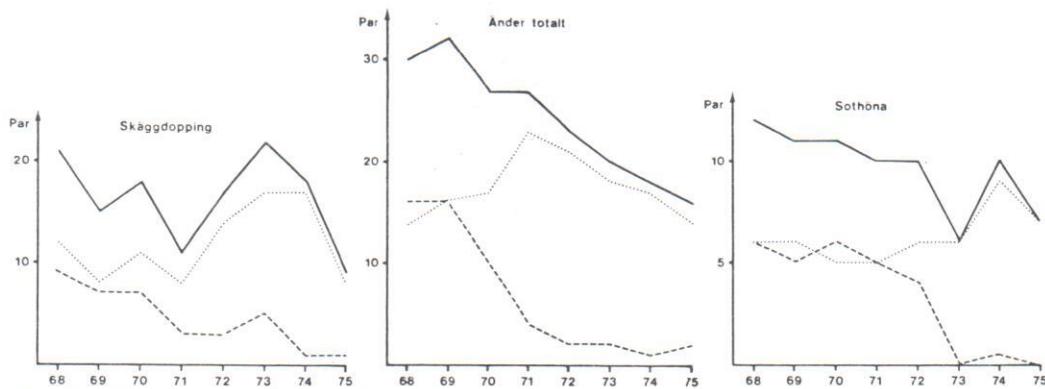
Figur 10. Förflyttningar i det häckande simfågelbeståndet i Trummen 1968–75. Restaureringen genomfördes 1970–71. — = hela sjön, - - - = den restaurerade delen, ····· = den opåverkade Skirviken.
Changes in the breeding waterfowl populations of Lake Trummen in 1968–75. Restoration of the lake was undertaken in 1970–71. — = the whole lake, - - - = the restored part, ····· = the unchanged bay of Skirviken. Skäggdopping = *Podiceps cristatus*, änder totalt = all ducks, and sothöna = *Fulica atra*.

mare studera en sjörestaurerings effekter på fågelfaunan. Vid restaureringen sugmuddrades som nämnts ovan ungefär halva sjön, varvid vegetationen avlägsnades tillsammans med gyttjan. Dessutom avstängdes några svårt skadade vikar, vilka successivt fylldes igen under 1972–75. En vik lämnades orörd till förmån för fågellivet. Fågelinventeringar utfördes under 1968–1975 (Stenberg 1976), vilket gör det möjligt att följa sjöfågelbeståndets förändringar i samband med restaureringen, figur 10. Härvid noterades till en början en nedgång i sjöns skäggdoppingbestånd, vilket var lokalisert till den restaurerade huvudsjön, där boplatsmöjligheterna i stort sett elimineras. Å andra sidan ökade beståndet i den orörda Skirviken under 1972–74 och sjöns totala skäggdoppingpopulation kom snart att ligga på samma nivå som före restaureringen. 1975 var dock beståndet i Skirviken nere på samma nivå som före restaureringen, medan huvudsjön endast hyste ett par. En sannolik orsak till denna nedgång utgör störning från talrika fiskare, vilken blivit alltmer påtaglig med åren.

Trummens andbestånd visade en markant nedgång i samband med restaureringen. Huvudsjöns andfågelbestånd försvann nästan helt medan Skirvikens behöll sin tidigare numerär. Artsammansättningen ändrades däremot ej.

The effects of a restoration could be followed in Lake Trummen. During 1970-71, half of the lake was restored by the removal of the mud-layer together with the emergent vegetation. The other part of the lake was left undisturbed with dense vegetation around the shores (originally, the lake had been a typical oligotrophic lake with sparse vegetation). The removal of part of the vegetation led to a reduction in the number of breeding ducks corresponding to the loss of vegetation (even if the same species remained). The same was found for *Fulica atra*. In *Podiceps cristatus*, on the other hand, numbers increased again after a fall around the active restoration (Fig. 10).
